# UNDERHÅLLSPLAN

Steninge anläggningssamfällighet  
Stockholm, Märsta

2013-09-24

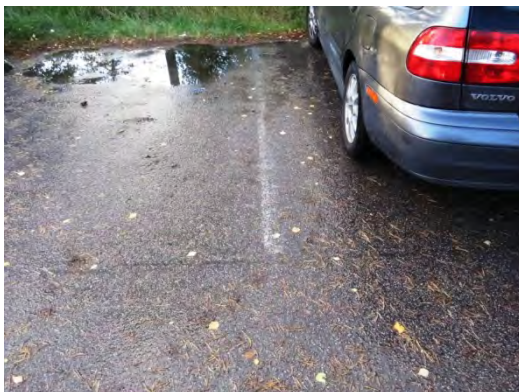
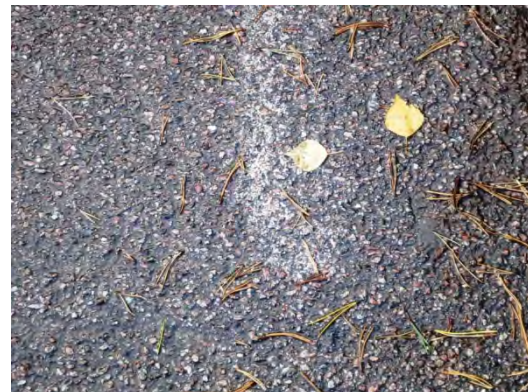
Parkeringsytornas asfalt är i gott skick trots sin ålder. Det vittnar om ett bra underarbete med ordentliga bärlager som packats väl. Då får beläggningen fint stöd och blir därmed långlivad. En omasfaltering bedöms behövas om sju år.

Innan dess målas parkeringsplatsernas linjer. De är så slitna att man nu bara kan ana en linje här och där.

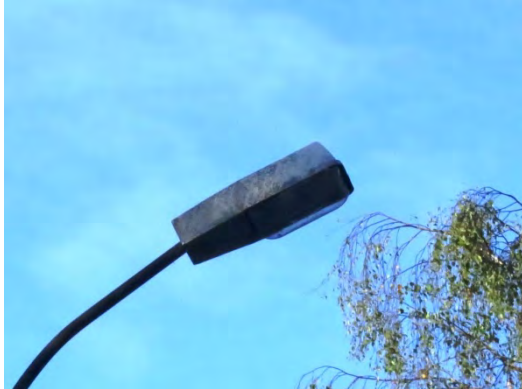
Parkeringarnas stolpbelysningar är gamla och slitna. Belysningsvärdet är troligtvis inte så högt, vilket också bekräftas av de kompletterande strålkastare som satt upp.

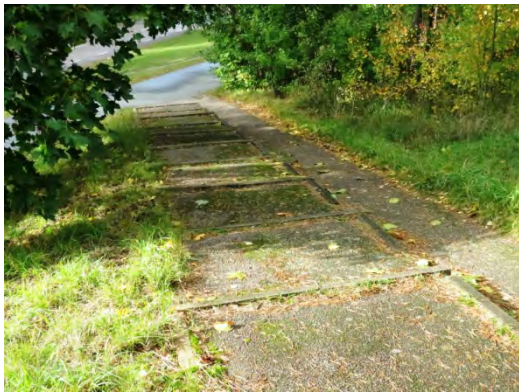
Marktrappan vid den västra parkeringsplatsen är mycket sliten. Med sina sneda steg, uppstickande kanter och avsaknad av räcke utgör den en säkerhetsrisk som bör åtgärdas omgående med tanke på fastighetsägarens ansvar vid en fallolycka. Om den inte används kan ett alternativ vara att helt enkelt ta bort den samt återställa till naturmark.

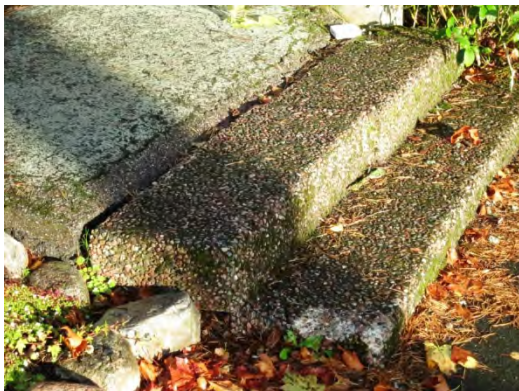
Trappstegen bakom garage G1 är också en säkerhetsrisk. De är utslitna och ligger fel. Här behöver byte ske.

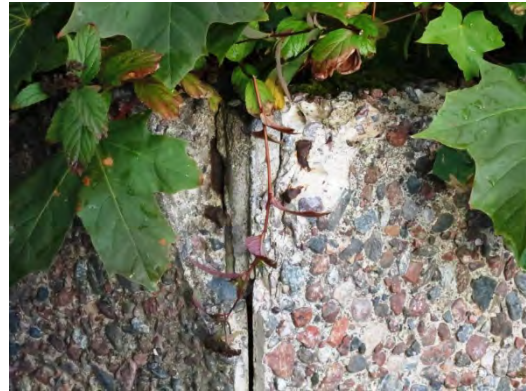
Stödmuren vid garage G14 har börjat ge sig. Om tio år kan bytesbehov föreligga.

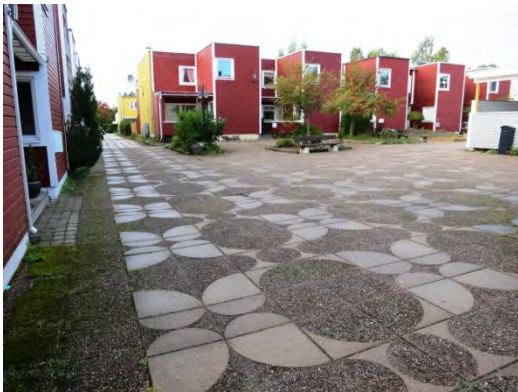
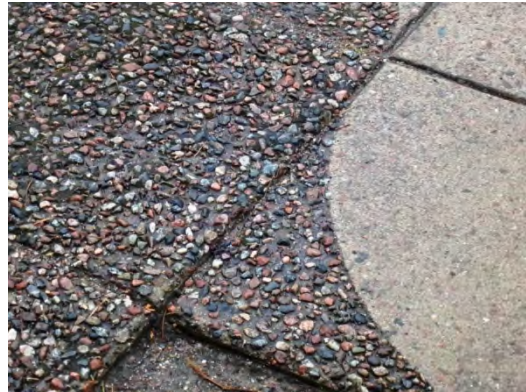
Betongplattorna som utgör beläggning på området gårdar, har stått sig ganska bra med tanke på de hela fyrtio år som gått sedan de lades. Det tyder på ett gott underarbete, precis som för asfalten på parkeringarna. Nu har sätningarna dock bildat svackor och kanter på ganska många ställen. Det bildar kvarstående vattenpölar respektive snubbelkanter som irriterar.

Även om valet av mönster på plattorna i sig inte har någon teknisk betydelse får man kanske ändå tillstå att betongplattor med frilagd sten inte hör till nutidens storsäljare.

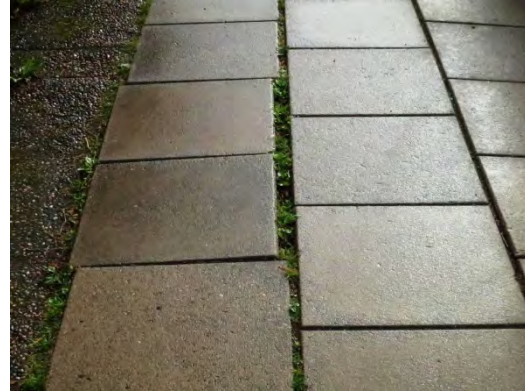
På vissa ställen har plattorna glidit isär. Alla dessa olika aspekter gällande plattsättningens status bildar sammantaget underlag för bedömningen när plattorna är dags att byta.

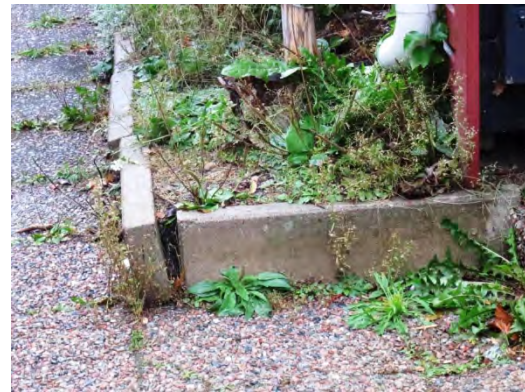
Den anledning som kanske ändå väger tyngst till varför plattorna behöver läggas om inom ganska snar framtid, är nog ändå alla de smala rabatter som löper längs husens fasader och gångarna. De är mestadels i dåligt skick. Kantstöden har satt sig och lutar.

På grund av rabatternas dåliga skick, funktion och det faktum att de inte kan skötas i tillräcklig omfattning, bör de tas bort. Vi rekommenderar därför att de läggs igen och att en helt ny platsättning görs som även täcker de gamla rabatterna.

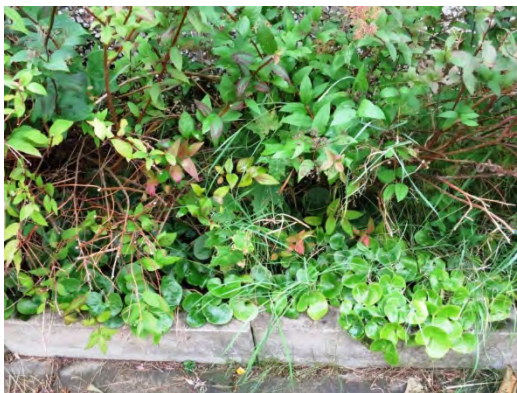
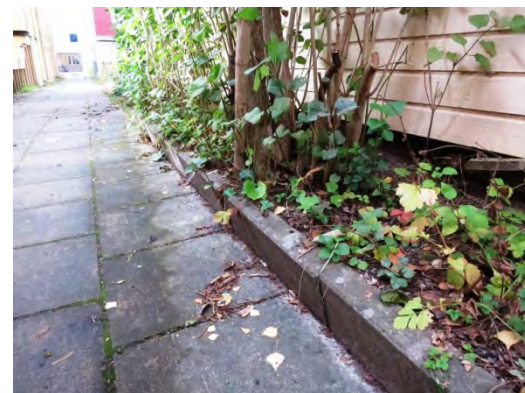
Ogräset frodas på alla de ställen som inte entusiastiska medlemmar har tagit i eget intresse att sköta ytorna, och de ställena är många tyvärr. Detta ser inte alls bra ut och drar effektivt ner områdets exteriör mer än vad det förtjänar.

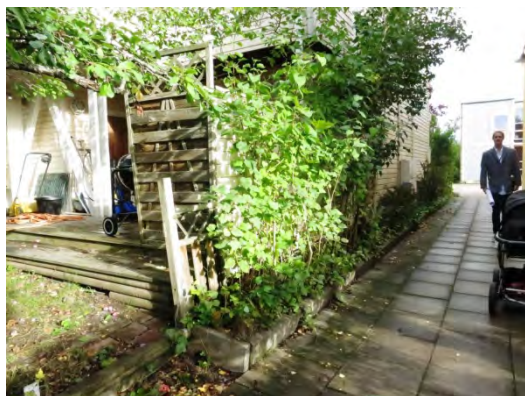
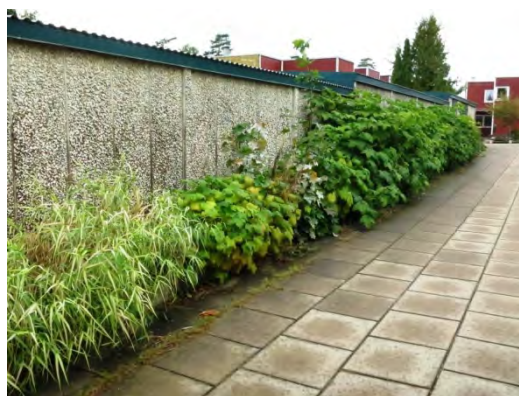
Utöver den rent estetiska nackdelen med nuvarande vanvård är det faktum att husen blir svåra att sköta med all vegetation som står ända inpå fasaderna.

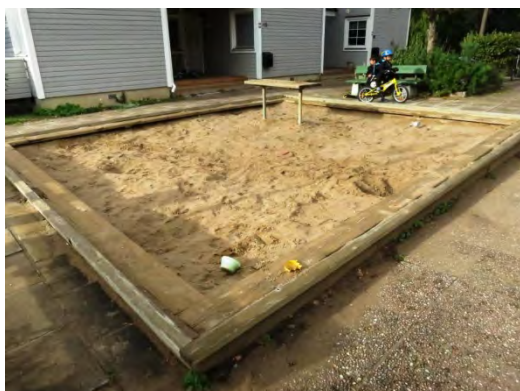
Gårdarnas sandlådor är välbesökta. Leksanden i dem bör bytas med max tre års intervall för att inte bakteriefloran till slut ska nå en koncentration som blir osund för barnen.

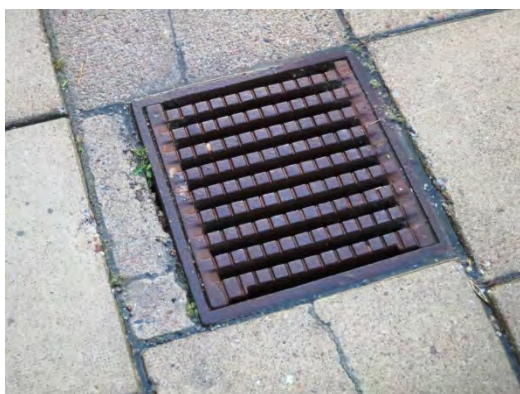
Brunnarna på gårdarna är ganska få till antalet, men avrinningen verkar ändå fungera tillfredsställande. Vid besiktningen var regnet stundom rikligt, men utan att några större ytor ansamlade nederbörden. Enligt uppgift från föreningens representant föreligger inga ledningsproblem med dagvattennätet. Därmed behöver ingen spolning med regelbundna intervall sättas in. En slamsugning av brunnarna bör ändå sättas in rutinmässigt i underhållsplanen som en förebyggande åtgärd, så att inte systemet riskerar att sättas igen.

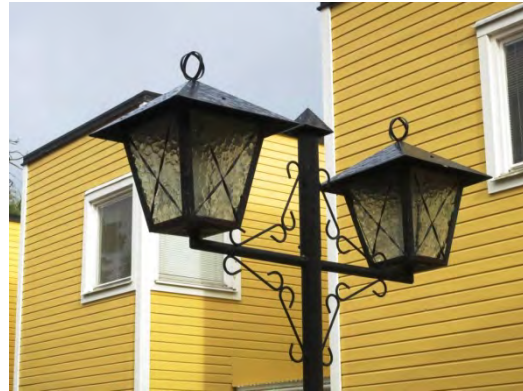
Stolpbelysningarna på gårdarna är bytta. De är i gott skick och kan fungera i flera år än. Man kan kanske ställa sig lite frågande till de olika typerna av armaturer som valts, eftersom de medför fler förvaltningsaspekter än en typ. Om föreningen inte ser någon nackdel i olika funktion, belysningsvärde, reservdelshållning och skötsel är det ju dock inget problem.

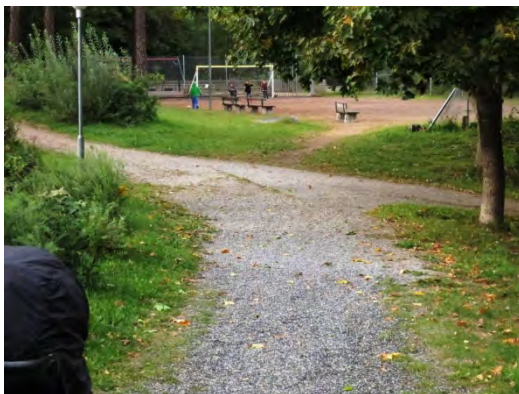
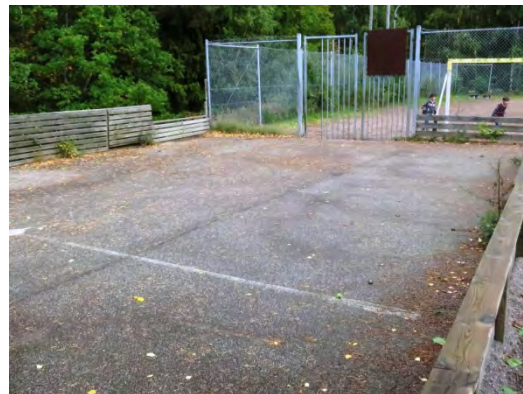
I en vacker sänka jämte bostadshusen ligger områdets lekplats. Ytorna är slitna. Asfalteringen behöver läggas om och på grusplanen har naturen börjat göra sitt återtåg. En ljusglimt är att ytorna runt lekutrustningen fått nytt grus som falldämpning.

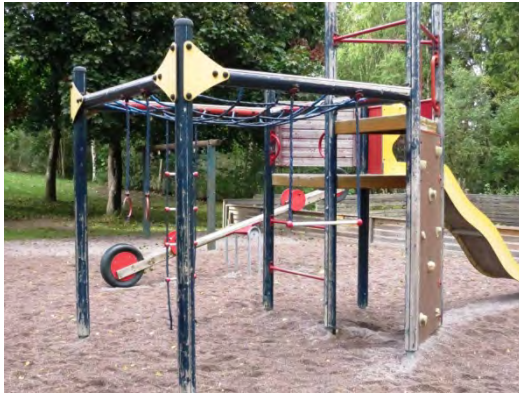
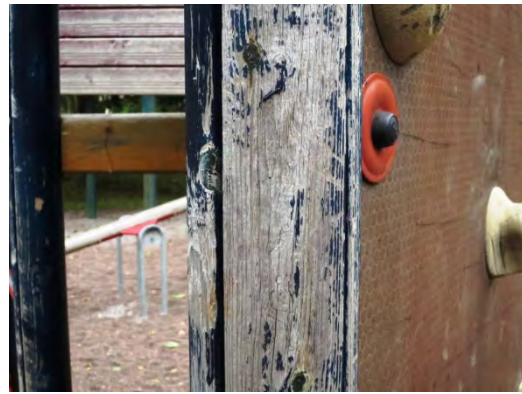
Lekutrustningen har stort målningsbehov och är överlag tämligen nedgången. Om inte alltför snar framtid erfordras byte av utrustningen. En viktig aspekt i sammanhanget är säkerhetsbesiktning av lekplatsen som bör utföras som en försäkring för barnens väl och ve, men samtidigt en avlastning av det ansvar som åvilar styrelsen i händelse av en olycka.

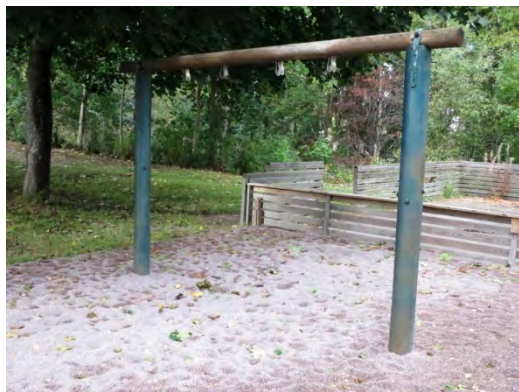
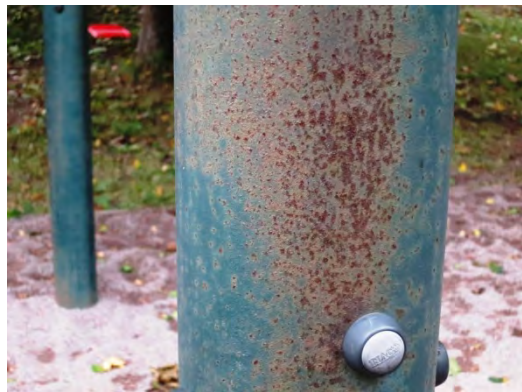
Gungställningen är rostig och gungorna lyser med sin frånvaro.

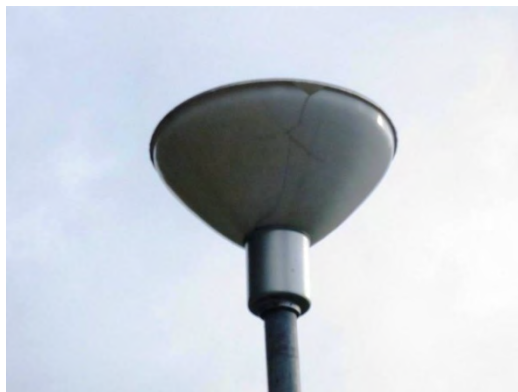
Belysningen är av den på sjuttitalet så populära UFO-looken som kanske inte längre vare sig ger så mycket ljus eller estetiskt välbefinnande som när den var ny för fyrtio år sedan.

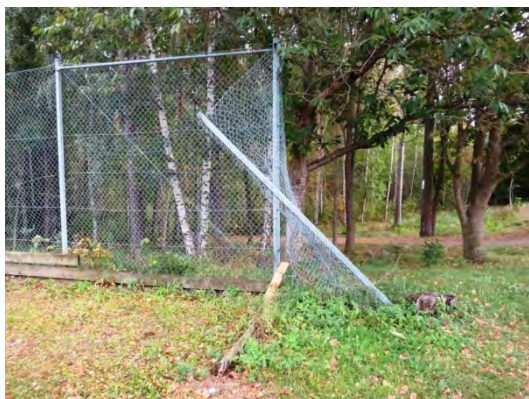
Nätstängslet runt bollplanen börjar ge sig och är därför i behov av lite omvårdnad.

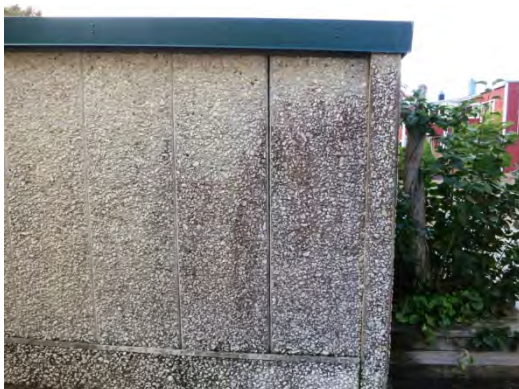
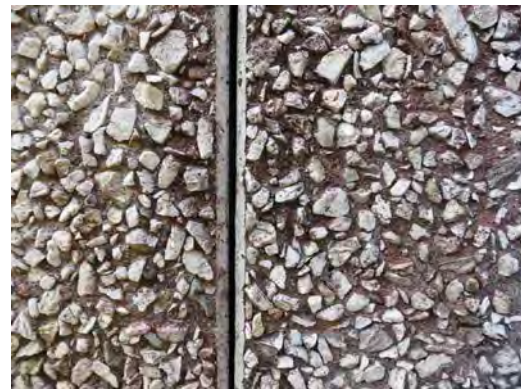
Garagens fasader består av betongelement med yta av sten. Elementen har klarat sig bra genom åren. Betongskadorna är få och sprickbildningar lyser med sin frånvaro. Dock är ytan mycket smutsig. Den skulle få ny lyster och en betydligt fräschare exteriör med en högtryckstvätt och ett mildt rengöringsmedel. Efter tvätten, då elementen torkat ordentligt, rekommenderas även en impregnering. Det är en bra förebyggande åtgärd som hindrar fukt att tränga in i betongen och orsaka skador. På så vis har chanserna ökat för att elementen ska hålla sig fina en lång tid framöver.

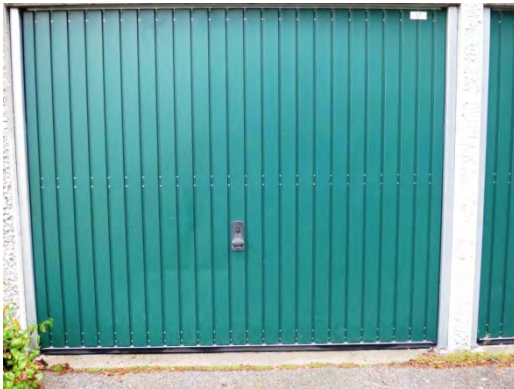
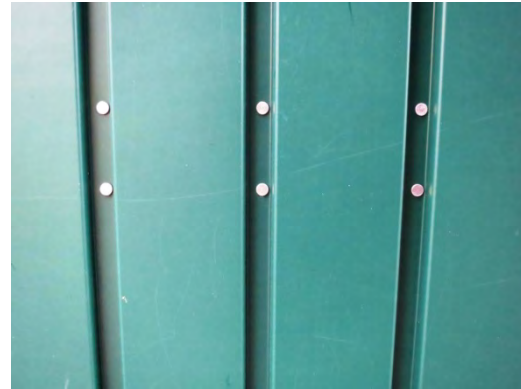
Portarna är i fint skick. De byttes för tio år sedan. Utsidans färgskikt är än så länge opåverkat, men man måste räkna med att målningsbehov kommer att uppstå ungefär tio år.

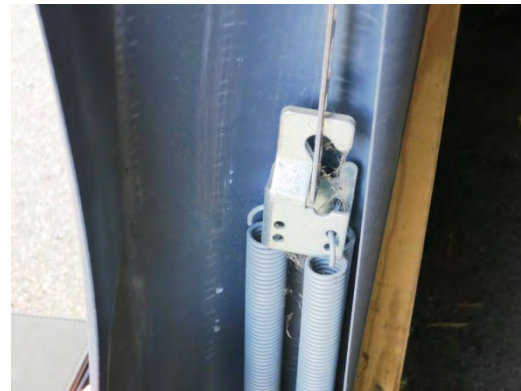
Portarna är så kallad vipportar där öppningen assisteras av fjäderpaket på båda sidor om porten. Tack vare att de är uppdelade på flera mindre fjädrar samt försedda med skyddande fodral har risken för olyckor vid fjäderbrott kunnat undanröjas.

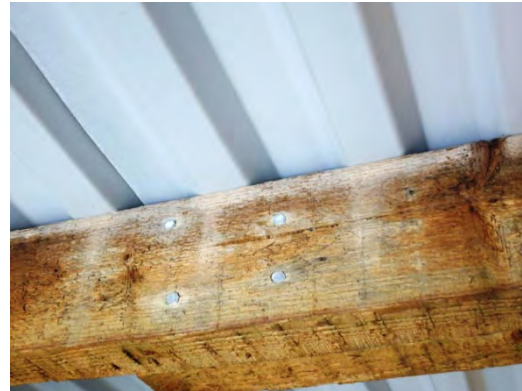
Garagens tak består av profilerad stålplåt. Skicket är slitet. Man kan räkna med en återstående livslängd om max 15 år. Undersidan saknar kondensskydd, vilket får vattnet att rinna ner på takbjälkarna som synes på bilden. Några klagomål på dropp ner på bilarna har dock inte inkommit enligt föreningen, vilket gör att åtgärden kan vänta. Troligtvis suger träbjälkarna upp kondensvattnet innan vattnet hinner droppa av bjälken.

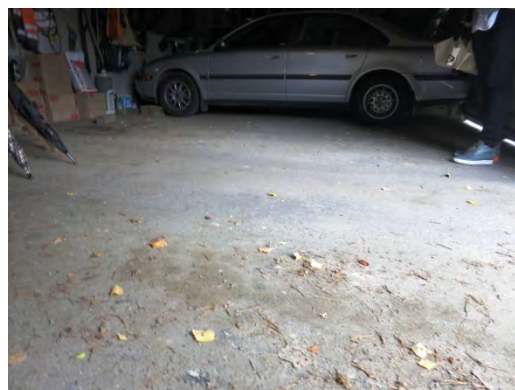
Garagets innergolv består av asfalt. Skicket är bra. Inga större gropigheter eller sprickor kunde noteras, varför en omläggning underöverskådlig framtid inte kommer att behövas.

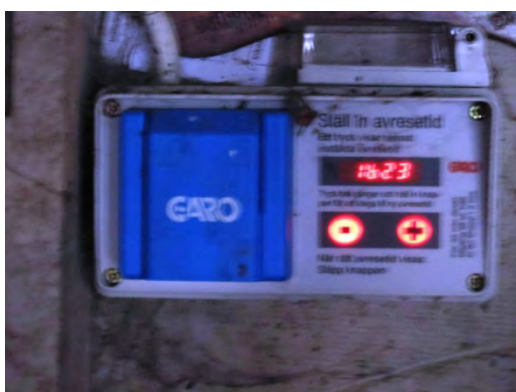
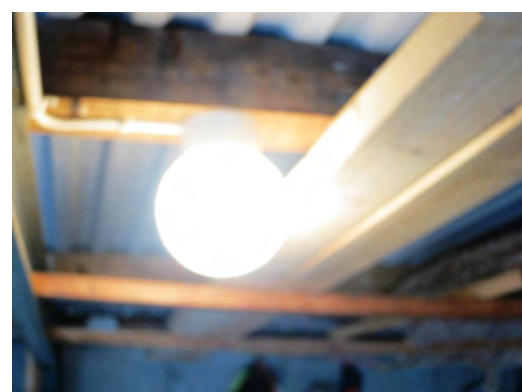
Garagens elektriska utrustning är uppdaterad invändigt med moderna motorvärmare-uttag. Belysningen är dock tämligen knapp, varför vi rekommenderar en komplettering med belysning vid varje bilplats, istället för nuvarande varannan plats.

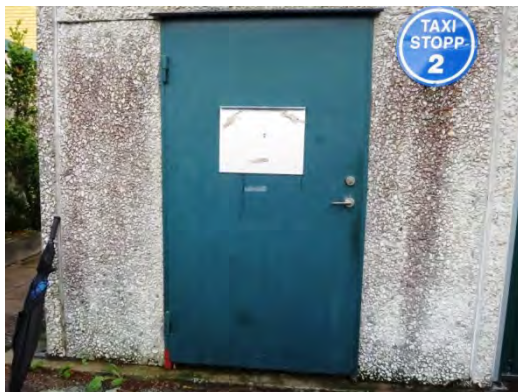
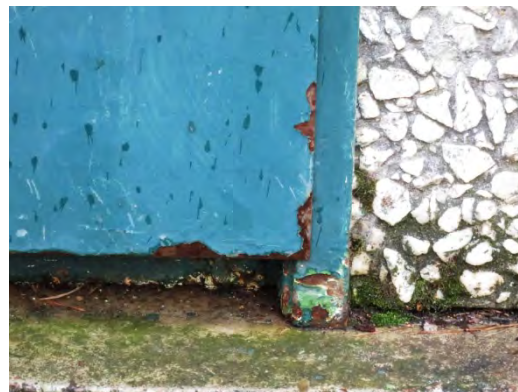
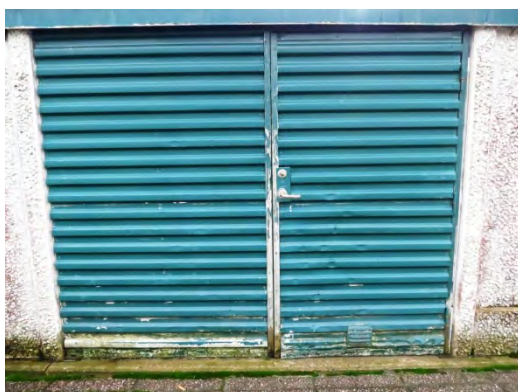
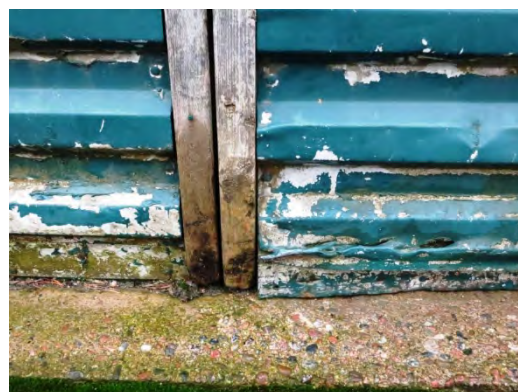
Soprummens ståldörrar och cykelrummens träportar är i dåligt skick. När man byter är det en god idé att satsa på underhållsfria och slagtåliga material. Ståldörrarna beställs givetvis varmförzinkade och portarna i aluminium med durkplåtsyta. På så vis klarar de slag och törnar utan att ens behöva målas. I längden blir på så vis en sådan port det billigaste alternativet.

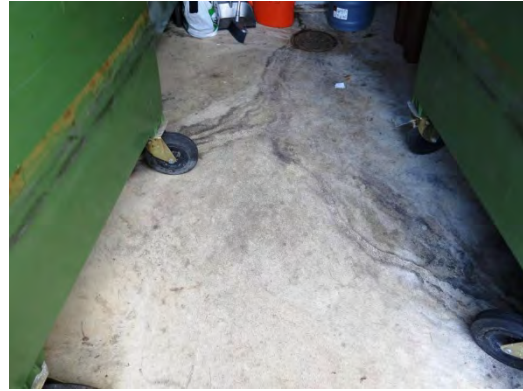
Soprummens betonggolv är obehandlade. För att förenkla avtvättning och minska oönskad odör rekommenderas en dammbindning av betongen. Det minskar betongens uppsugning av avfallsvätskor samt betongens naturliga dammbildning.

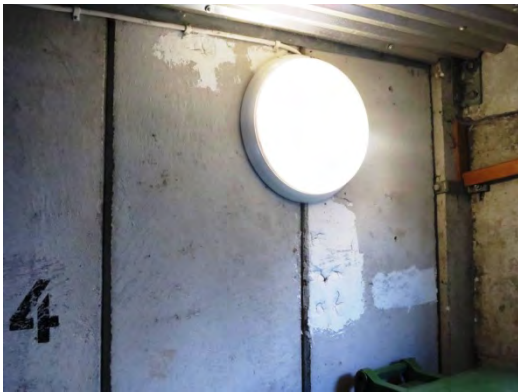
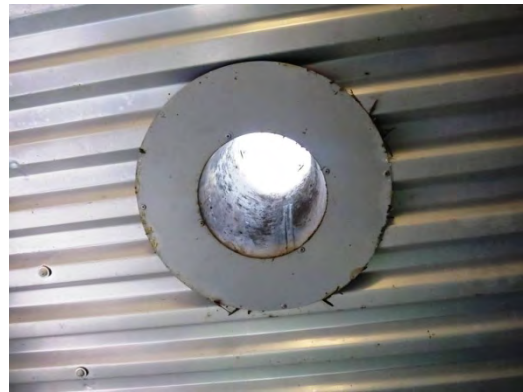
Belysningarna är uppdaterade och försedda med moderna ljuskällor som ger ett bra ljus i utrymmet. Ventilationen är enkel men effektiv. Ett rör rakt genom taket. Mer behövs inte här.

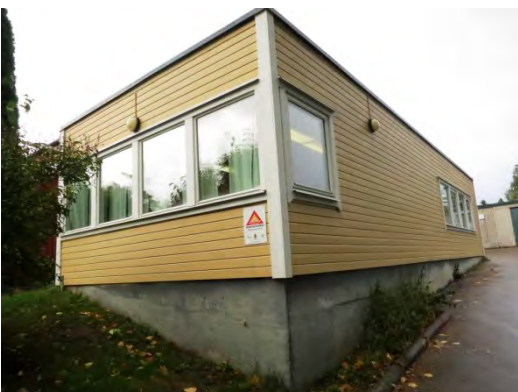
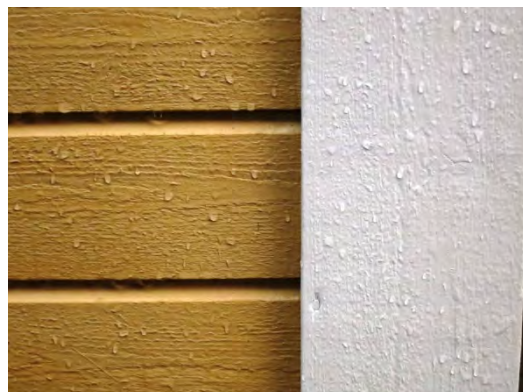
Träfasaderna hörande till föreningens samlingslokaler är i gott skick. Den målade ytan stöter bort väta och får vattnet att pärla sig på ytan.

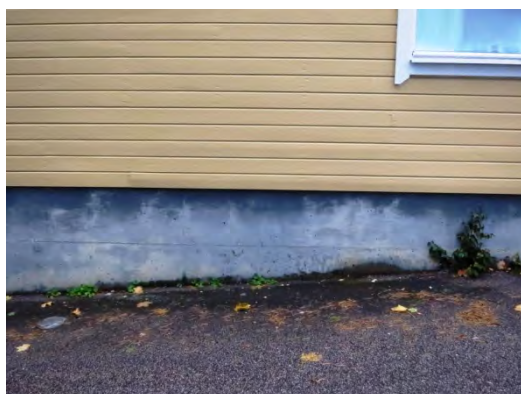
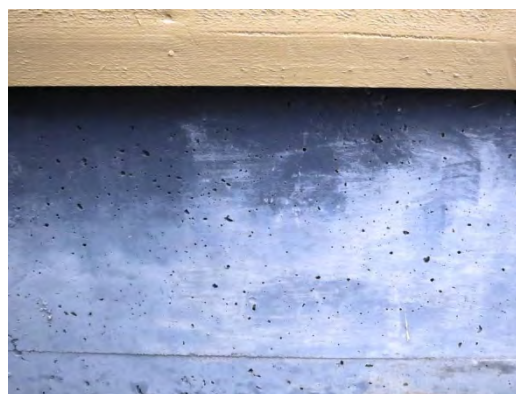
Betongsockelns färgskikt är mycket slitet. Här rekommenderas en målning med silikatfärg. Denna färg är långlivad och flagar inte av.

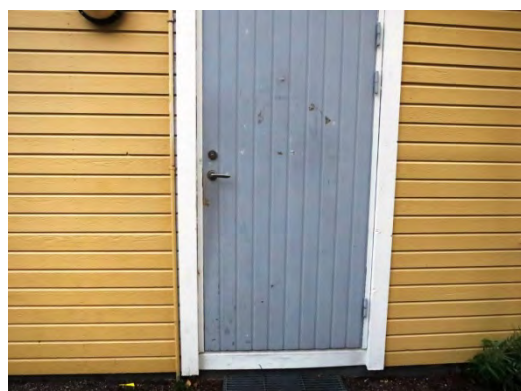
Dörrarna är ganska slitna. De håller bort mot 15 år till förutsatt att de målas.

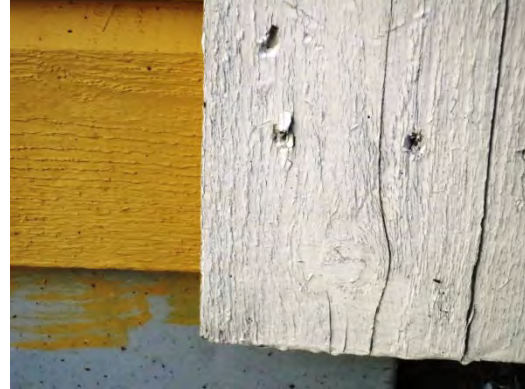
Fastighetsförrådets fasader är i gott skick. Panelen har litet målningsbehov i nuläget. Dock verkar man ha glömt av de vita knutarna som verkligen behöver färg så snart som möjligt.

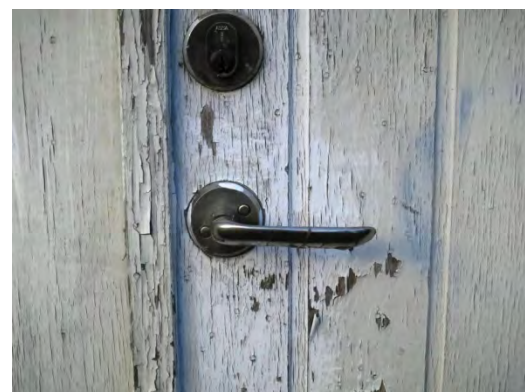
Husets träport är mycket sliten. Ett byte rekommenderas nästa år. Likt cykelrummen väljs då helst en underhållsfri variant av aluminium och stål.

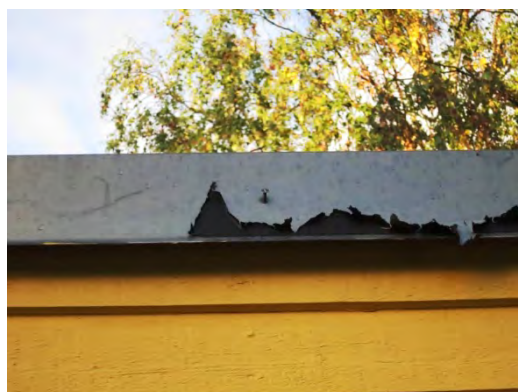
Husets takplåt är i gott skick medan takkantens krönplåt har ett stort målningsbehov.
