# UNDERHÅLLSPLAN

Steninge anläggningssamfällighet  
Stockholm, Märsta

2013-09-24

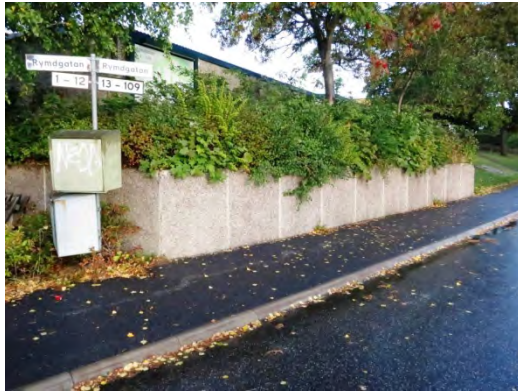
Stödmuren vid garage G14 har börjat ge sig. Om tio år kan bytesbehov föreligga.

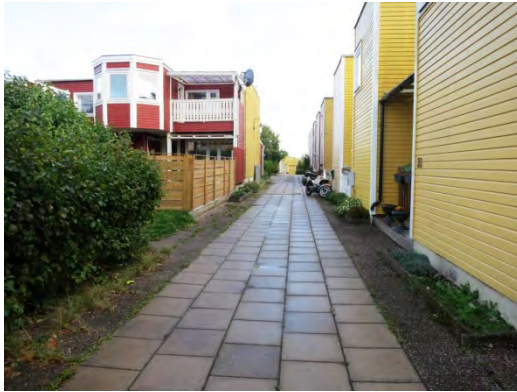
På vissa ställen har plattorna glidit isär. Alla dessa olika aspekter gällande plattsättningens status bildar sammantaget underlag för bedömningen när plattorna är dags att byta.

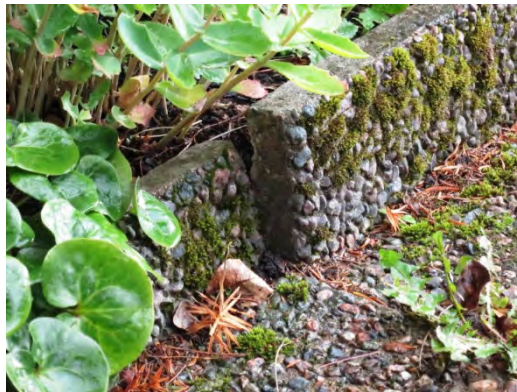
Den anledning som kanske ändå väger tyngst till varför plattorna behöver läggas om inom ganska snar framtid, är nog ändå alla de smala rabatter som löper längs husens fasader och gångarna. De är mestadels i dåligt skick. Kantstöden har satt sig och lutar.

På grund av rabatternas dåliga skick, funktion och det faktum att de inte kan skötas i tillräcklig omfattning, bör de tas bort. Vi rekommenderar därför att de läggs igen och att en helt ny platsättning görs som även täcker de gamla rabatterna.

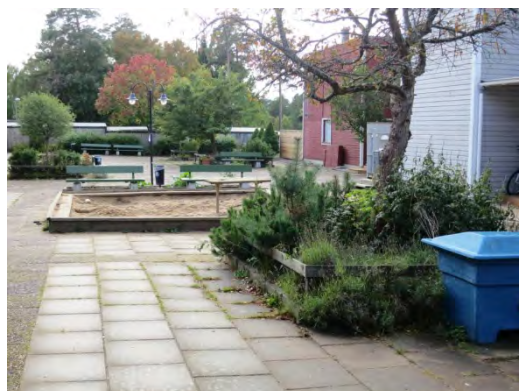
Gårdarnas sandlådor är välbesökta. Leksanden i dem bör bytas med max tre års intervall för att inte bakteriefloran till slut ska nå en koncentration som blir osund för barnen.

| AKTUELLT UNDERHÅLLSBEHOV | | |
|---|--|---|
| X Byte leksand i sandlådor | | 45 000 |

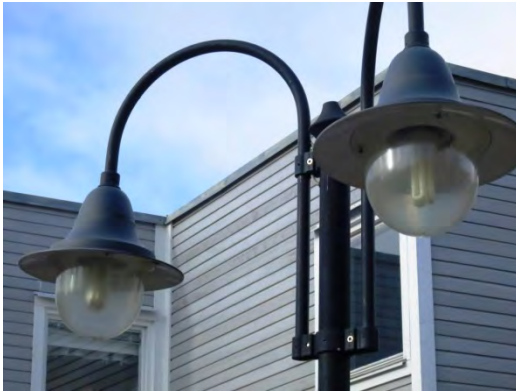
Stolpbelysningarna på gårdarna är bytta. De är i gott skick och kan fungera i flera år än. Man kan kanske ställa sig lite frågande till de olika typerna av armaturer som valts, eftersom de medför fler förvaltningsaspekter än en typ. Om föreningen inte ser någon nackdel i olika funktion, belysningsvärde, reservdelshållning och skötsel är det ju dock inget problem.

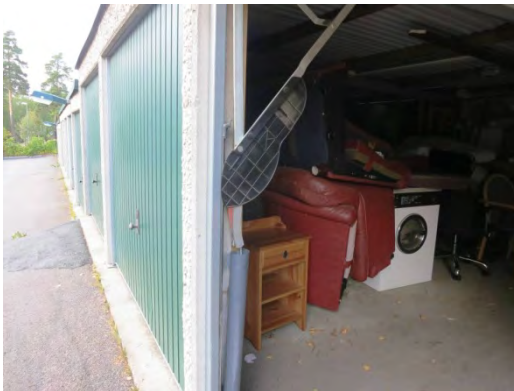
Portarna är så kallad vipportar där öppningen assisteras av fjäderpaket på båda sidor om porten. Tack vare att de är uppdelade på flera mindre fjädrar samt försedda med skyddande fodral har risken för olyckor vid fjäderbrott kunnat undanröjas.

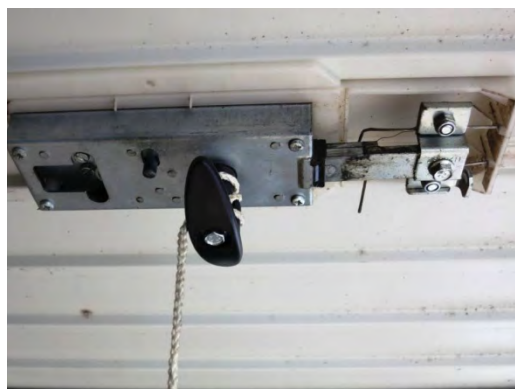
Portarnas låsmekanism fungerar enligt uppgift från föreningens representant väl och inga frekventa klagomål finns på trilskande lås och öppningshandtag.

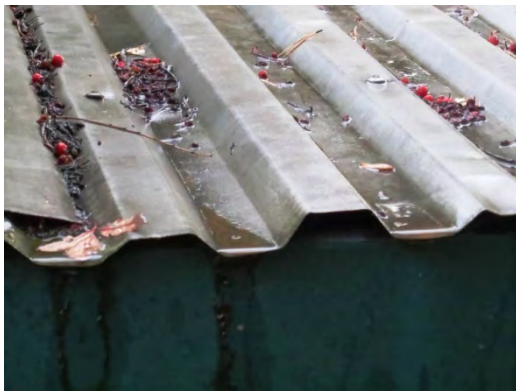
Garagens tak består av profilerad stålplåt. Skicket är slitet. Man kan räkna med en återstående livslängd om max 15 år. Undersidan saknar kondensskydd, vilket får vattnet att rinna ner på takbjälkarna som synes på bilden. Några klagomål på dropp ner på bilarna har dock inte inkommit enligt föreningen, vilket gör att åtgärden kan vänta. Troligtvis suger träbjälkarna upp kondensvattnet innan vattnet hinner droppa av bjälken.

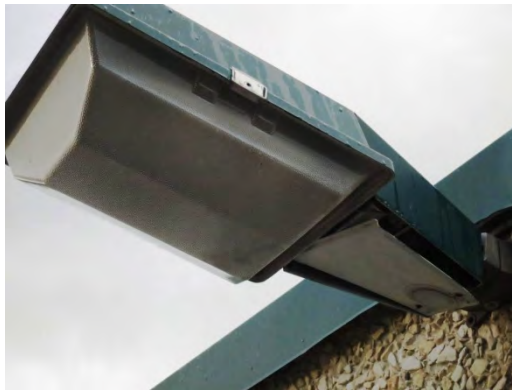
Garagens utvändiga belysning är sliten och gammal. Byte föreslås år 2016.

| Byte belysning garage | 35 000 |

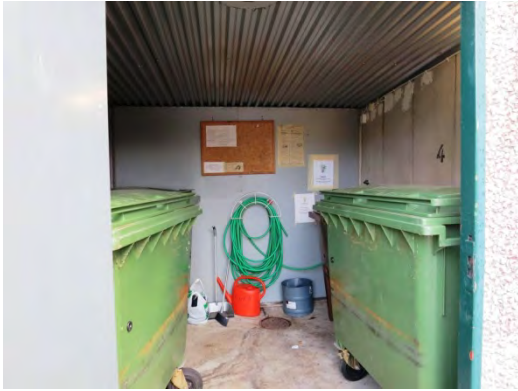
Soprummens betonggolv är obehandlade. För att förenkla avtvättning och minska oönskad odör rekommenderas en dammbindning av betongen. Det minskar betongens uppsugning av avfallsvätskor samt betongens naturliga dammbildning.

| X Dammbindning golv soprum | 8 000 |

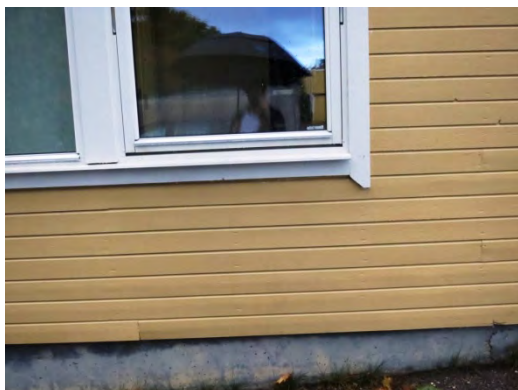
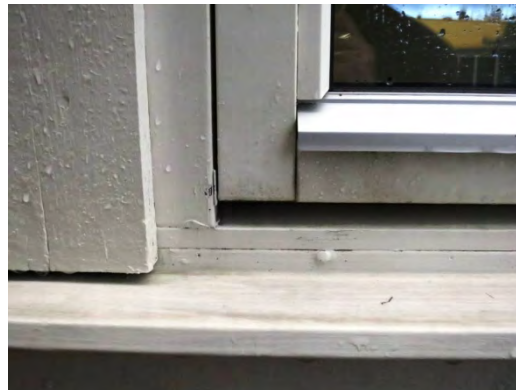
Fönstren är också fina. De verkar ha ett yngre ursprung än byggnaden i övrigt. Målning vart åttonde år tillsammans med fasadpanelen gör att de kommer stå sig länge.

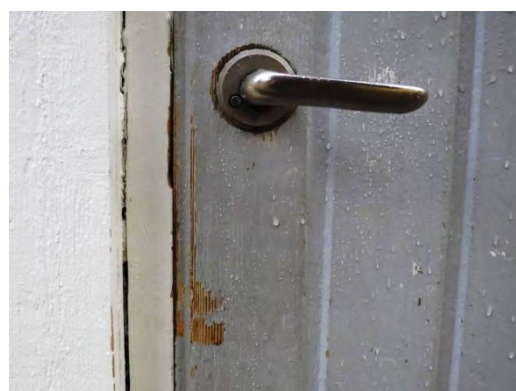
Dörrarna är ganska slitna. De håller bort mot 15 år till förutsatt att de målas.

| X Målning trädörr föreningslokal | 3 000 |

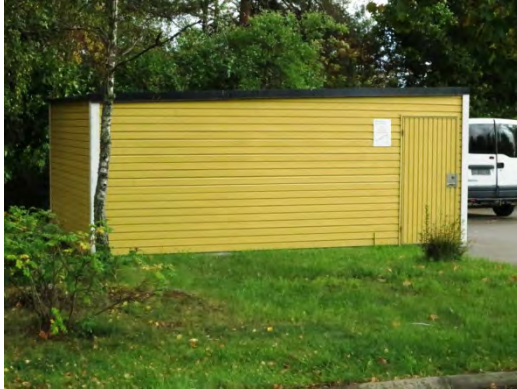
Fastighetsförrådets fasader är i gott skick. Panelen har litet målningsbehov i nuläget. Dock verkar man ha glömt av de vita knutarna som verkligen behöver färg så snart som möjligt.

| X Målning detaljer träpanel förråd | 7 000 |

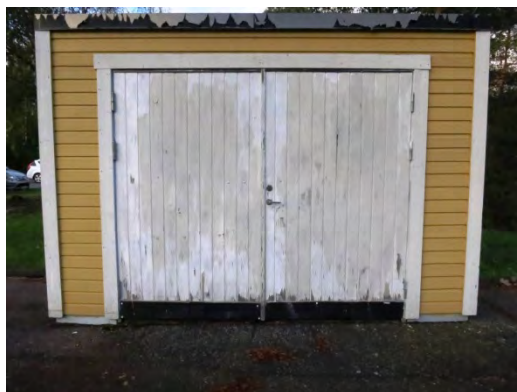
Husets träport är mycket sliten. Ett byte rekommenderas nästa år. Likt cykelrummen väljs då helst en underhållsfri variant av aluminium och stål.

| X Byte slagport trä till alu. Förråd | 30 000 |
